Fotodokumentace:

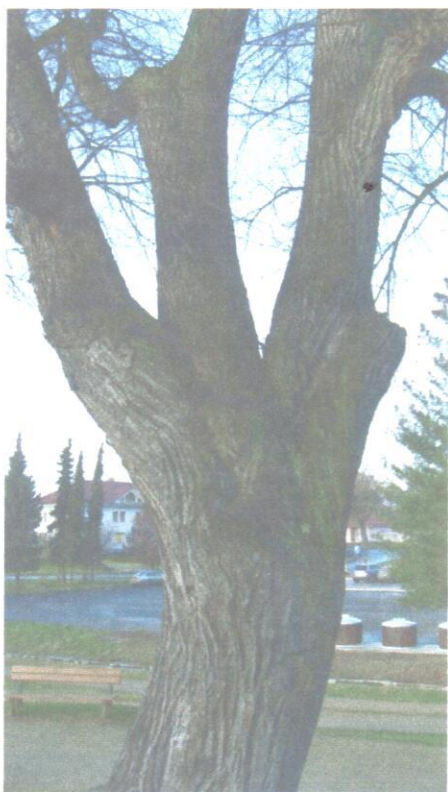
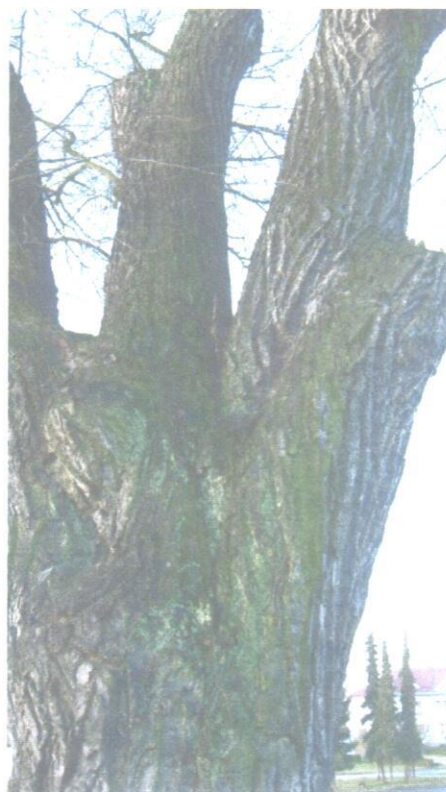
*Detailní pohled na hlavní větvení*

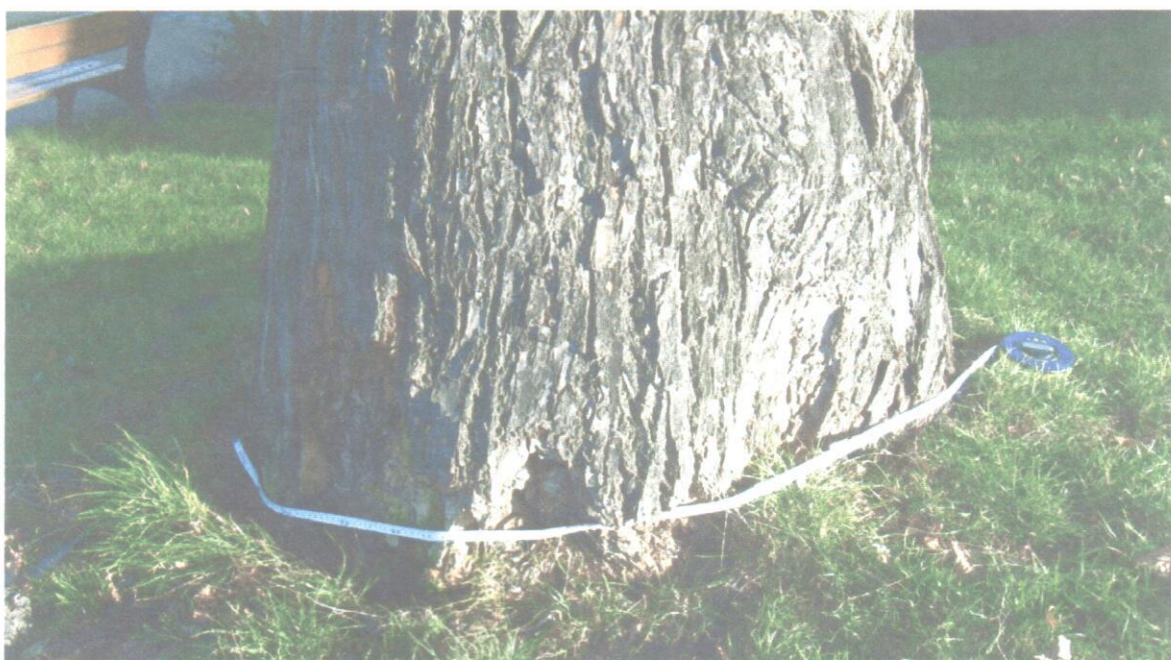
*Více než 1/3 obvodu kmene je zachváćena hnilobou*

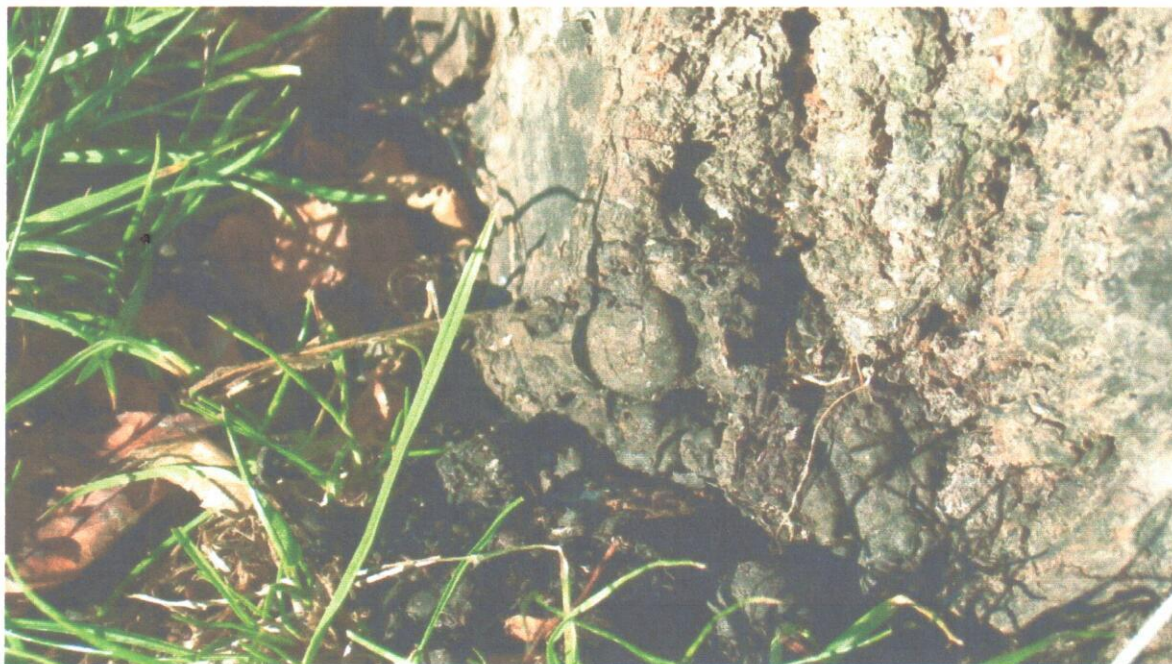
*Detail plodnic dřevomoru kořenového na bázi kmene*

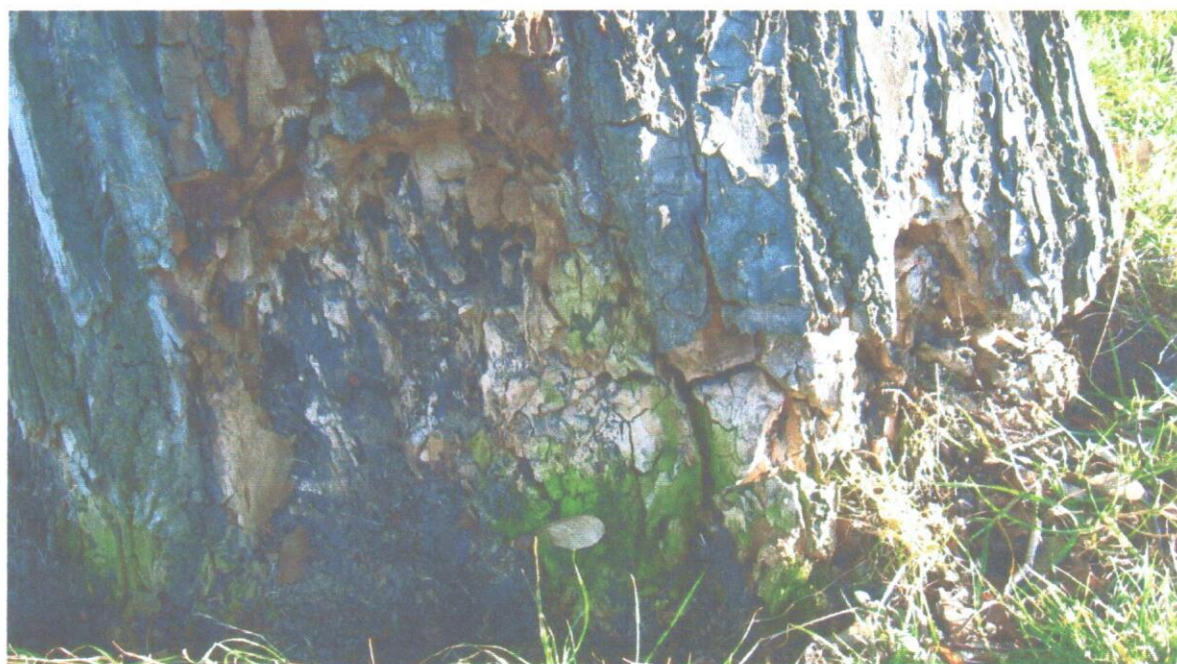
*Bílá hniloba s černými liniemi – značný rozklad pletiv kmene způsobuje ztrátu jejich mechanické pevnosti*
