# KAMENNÉ ŽEHROVICE

OBNOVA KOMUNIKACE V ULICI NA TURYNĚ

LIKVIDACE SRÁŽKOVÝCH VOD

HYDROGEOLOGICKÝ PRŮZKUM

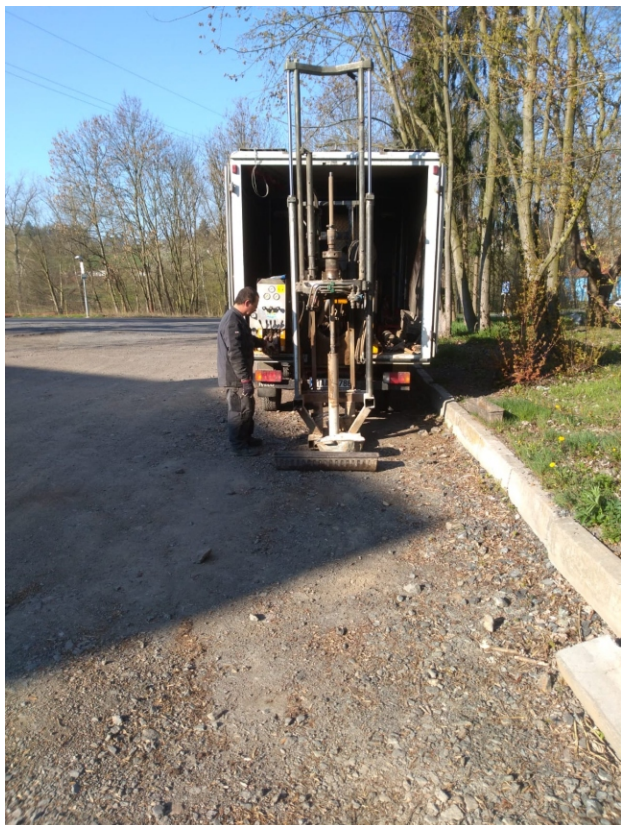
Foto 1 : realizace vsakovací sondy HV 2

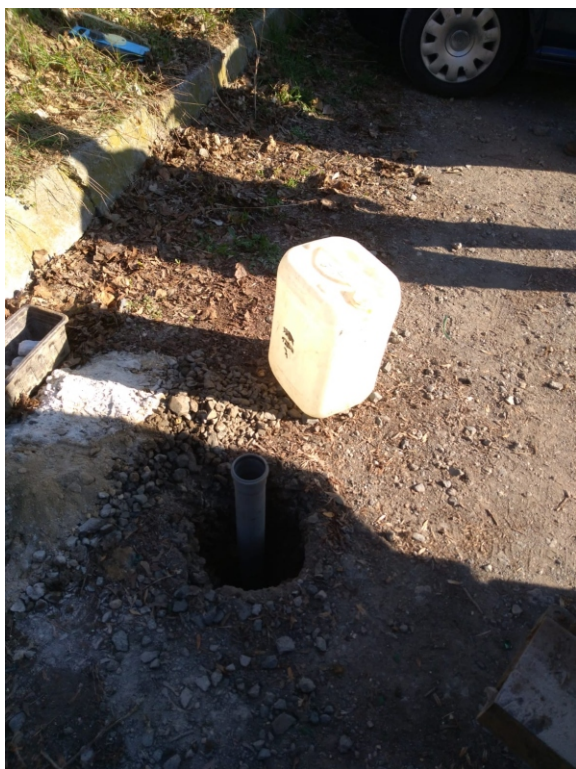
Foto 3 : realizace vsakovací zkoušky ve vrtu

V lokalitě byl pro ověření možnosti vsakování srážkových vod realizován v souladu s ČSN 75 9010 „Vsakovací zařízení srážkových vod“ HG průzkum, který rovněž využil archivních inženýrskogeologických podkladů. V rámci HG průzkumu byly realizovány 2 nálevové vsakovací zkoušky, situované do průzkumných vsakovacích vrtů HV1, HV2; tabelární i grafický záznam nálevových zkoušek, včetně vyhodnocení je součástí přílohy č. 3. Vsakovací zkoušky byly provedeny jako zkoušky s proměnlivou hladinou. Vyhodnocením byl získán podklad pro výpočet koeficientů vsaku, který je podle ČSN 75 9010 stanoven jako poměr objemu vody vsáknuté v průzkumné sondě  $Q_{zk}$  na zkušební vsakovací ploše  $A_{zk}$  za určitý časový úsek během zkoušky. Zkušební doba zkoušek trvala 6 až 8 hodin, kdy po této době došlo k zasáknutí téměř veškerého nálevu. Průzkumné vrty byly do finální hloubky 1 m ukončeny v poloze slabě navětralých arkóзовých pískovců.

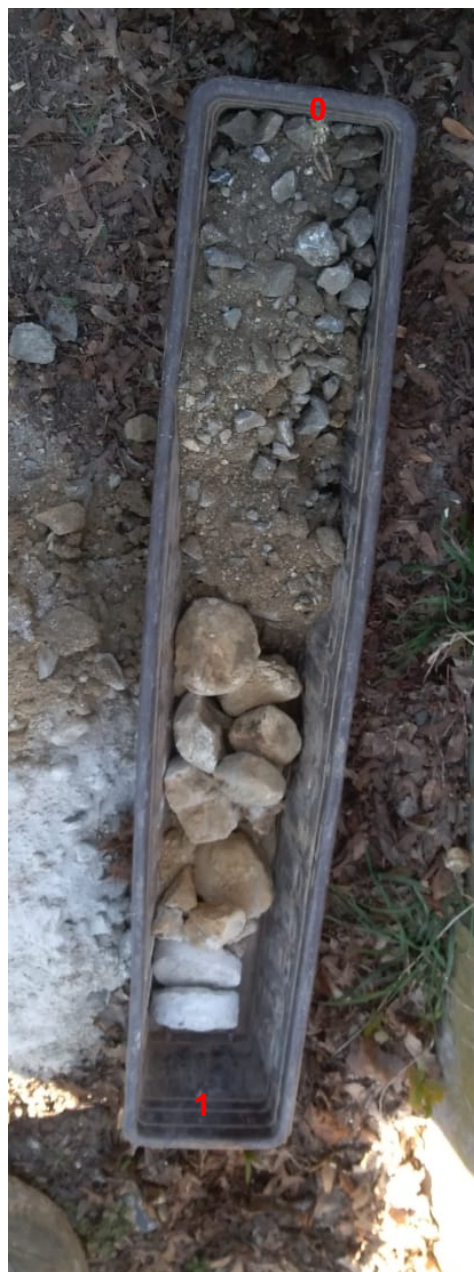
Foto 2 : vyvrtané jádro sondy HV 1

0,00 - 0,50 šedá štěrkodrt' frakce 2 – 4

0,50 – 1,00 světle šedý slabě navětralý arkózový pískovec, od hloubky 0,90 m

nezvětralý, obtížně vrtatelný
